Relatório de Acompanhamento de obra

Nova Sede

Câmara Municipal de Rio Pomba

Mai de 2020

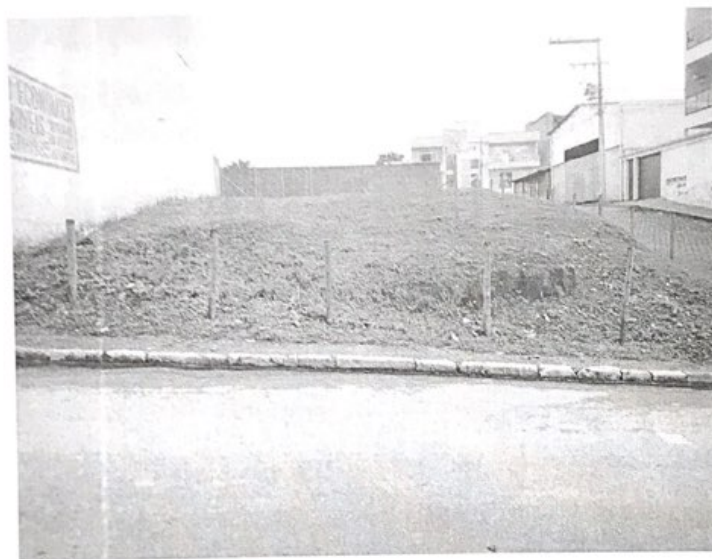
Foto 1 – Terreno Natural

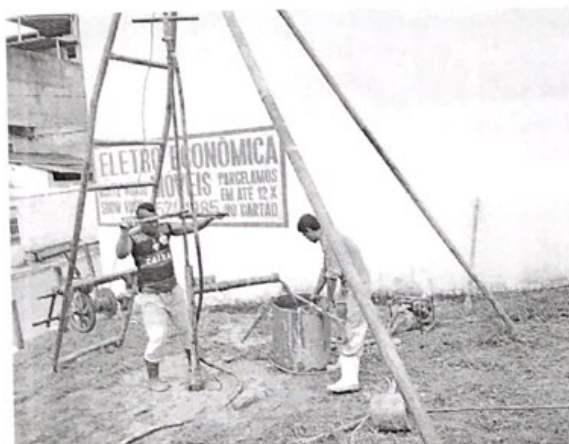
Depois de feita a sondagem para reconhecimento das características do solo constatou-se que o mesmo era diferente da expectativa trabalhada em fase de projeto. Por esse motivo a solução para a fundação precisou ser adaptada. Foi necessário executar tubulão com encamisamento de anel de concreto para cada bloco de fundação, visto que o solo mais superficial era arenoso e frágil e, portanto, necessário o escoramento em todo o serviço de escavação.

Foto 2 – Execução Sondagem SPT

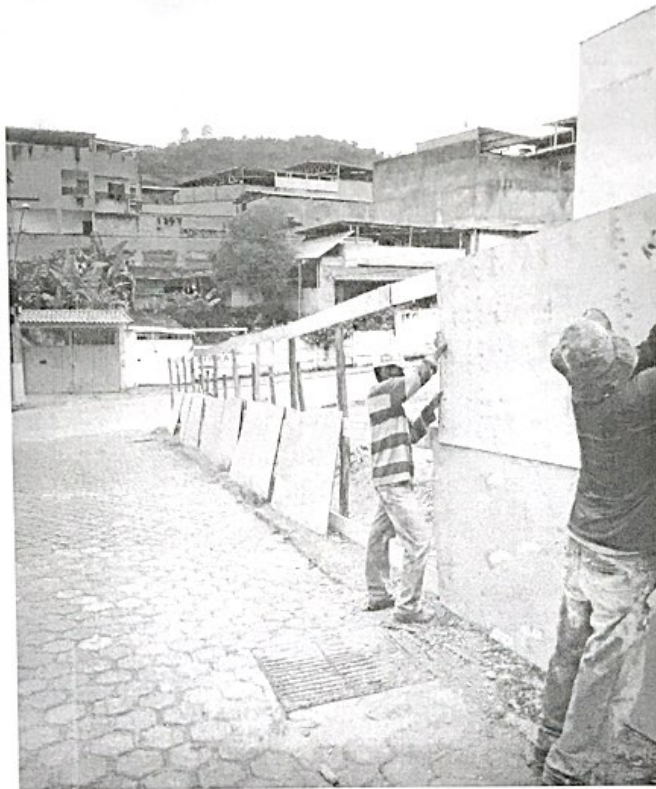
Foto 3 – Cercamento da obra

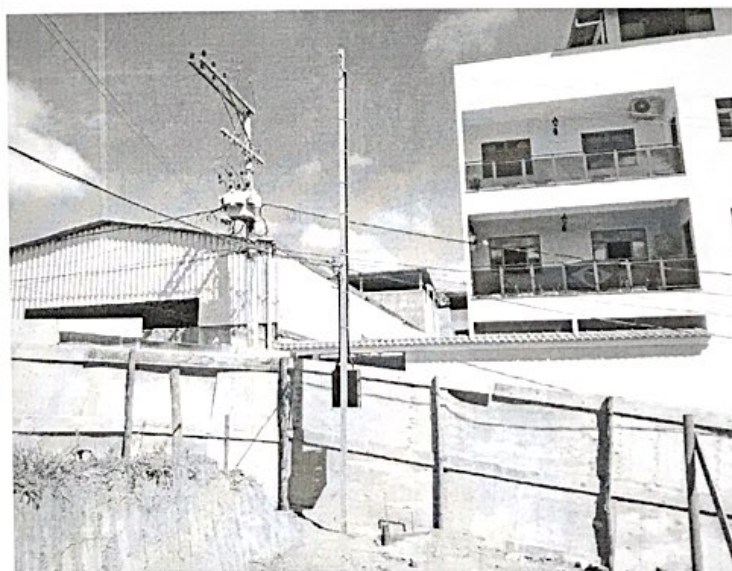
Foto 4 – Instalações de energia e água

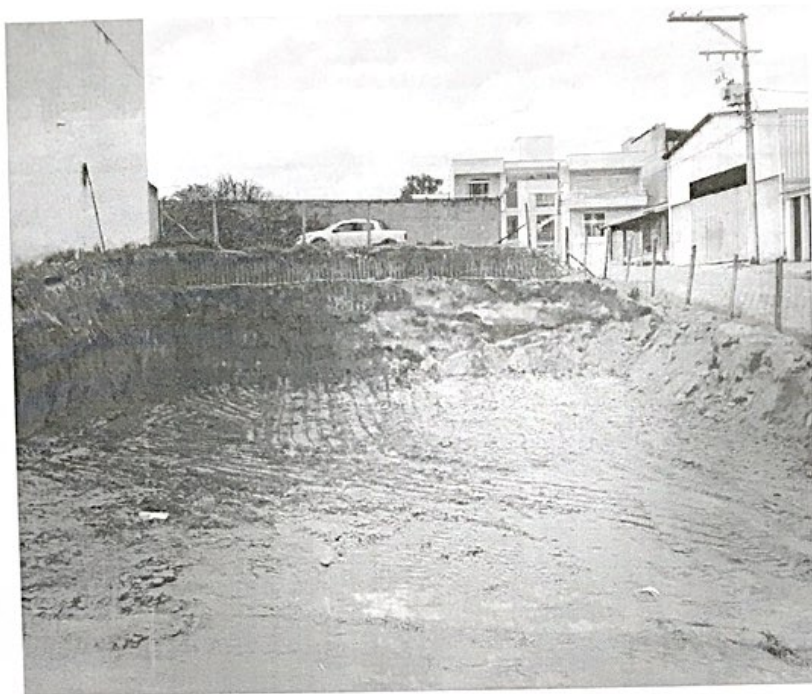
O aumento no volume do corte foi necessário pois o levantamento topográfico utilizado na modelagem arquitetônica tinha divergências do real e pequenos ajustes tiveram que ser feitos para garantir a qualidade dos acessos à edificação, principalmente onde será a entrada da garagem e a entrada da rampa de acessibilidade.

Foto 5 – Limpeza e corte do Terreno

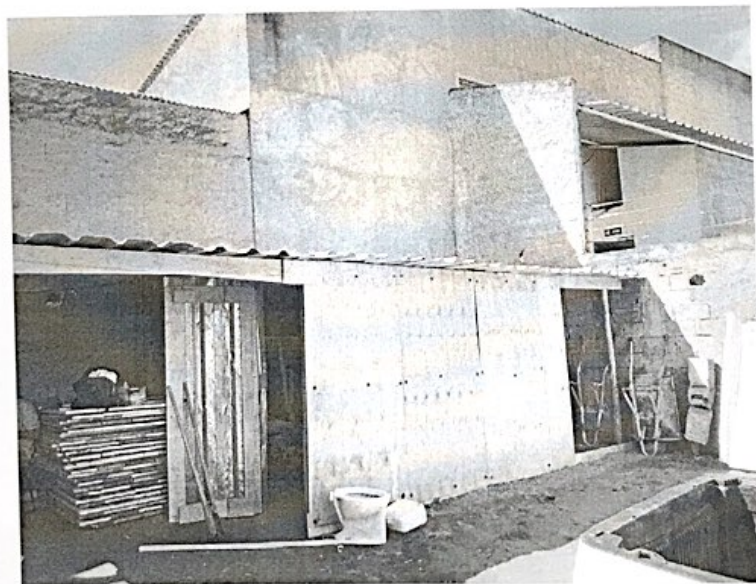
Foto 6 – Montagem barracão de obra

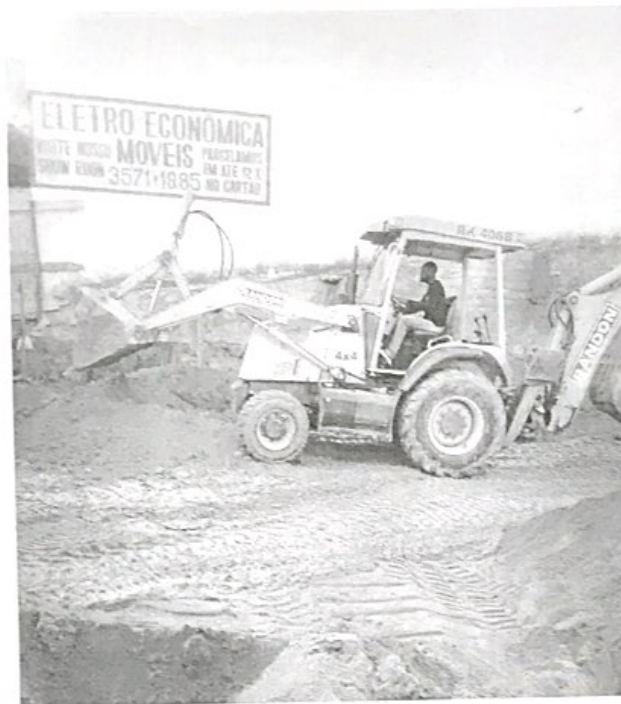
Foto 7 – Movimentação de terra

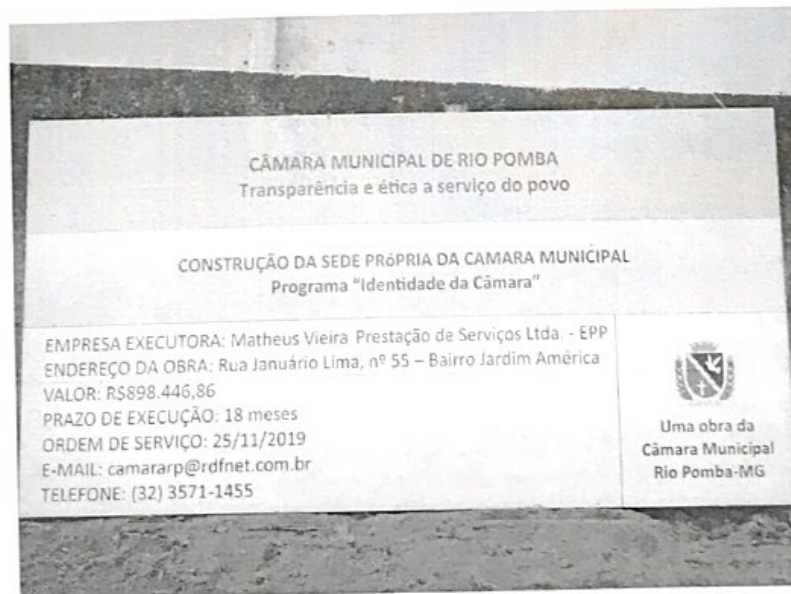
Foto 8 – Placa de Obra

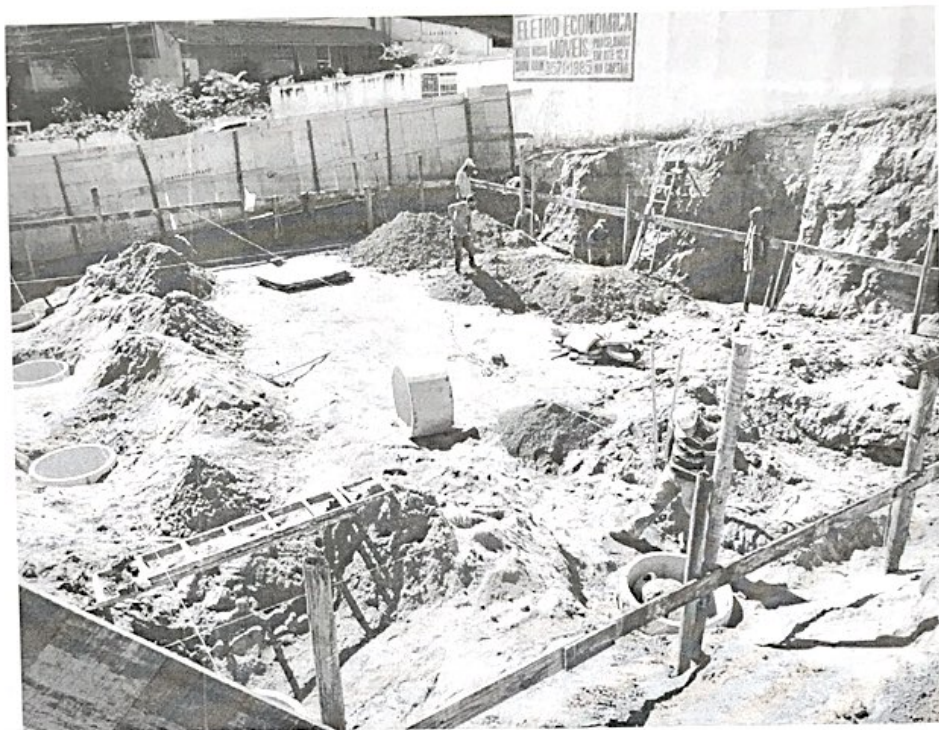
Foto 9 – Locação e Escavação das Fundações

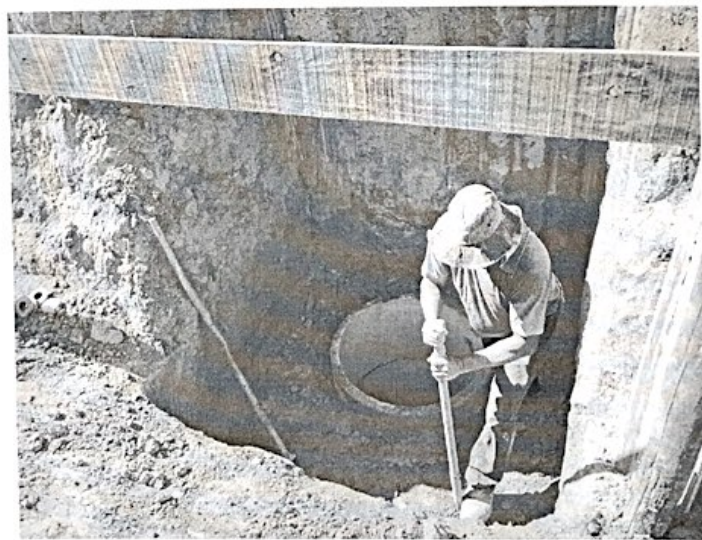
Durante os serviços de escavação dos tubulões no platô mais baixo atingiu-se uma camada com resistência satisfatória antes do que foi previsto em projeto que era 3,20 abaixo do nível da base do bloco, parte disso foi devido à necessidade de aumentar o volume do corte no momento de locação da obra e outra parte devido à natureza do perfil geológico do terreno em questão.

Foto 10 – Escavação blocos e tubulão

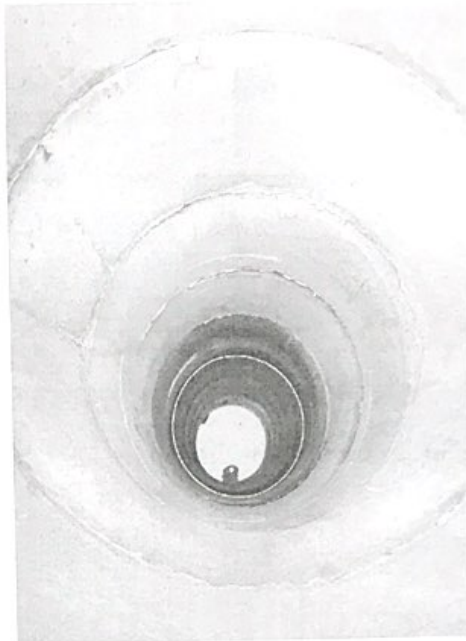
Foto 11 – Encamisamento do tubulão

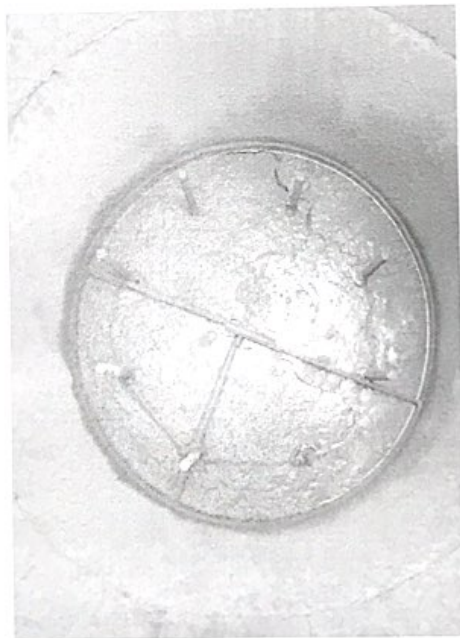
Foto 12 – Concretagem do Tubulão

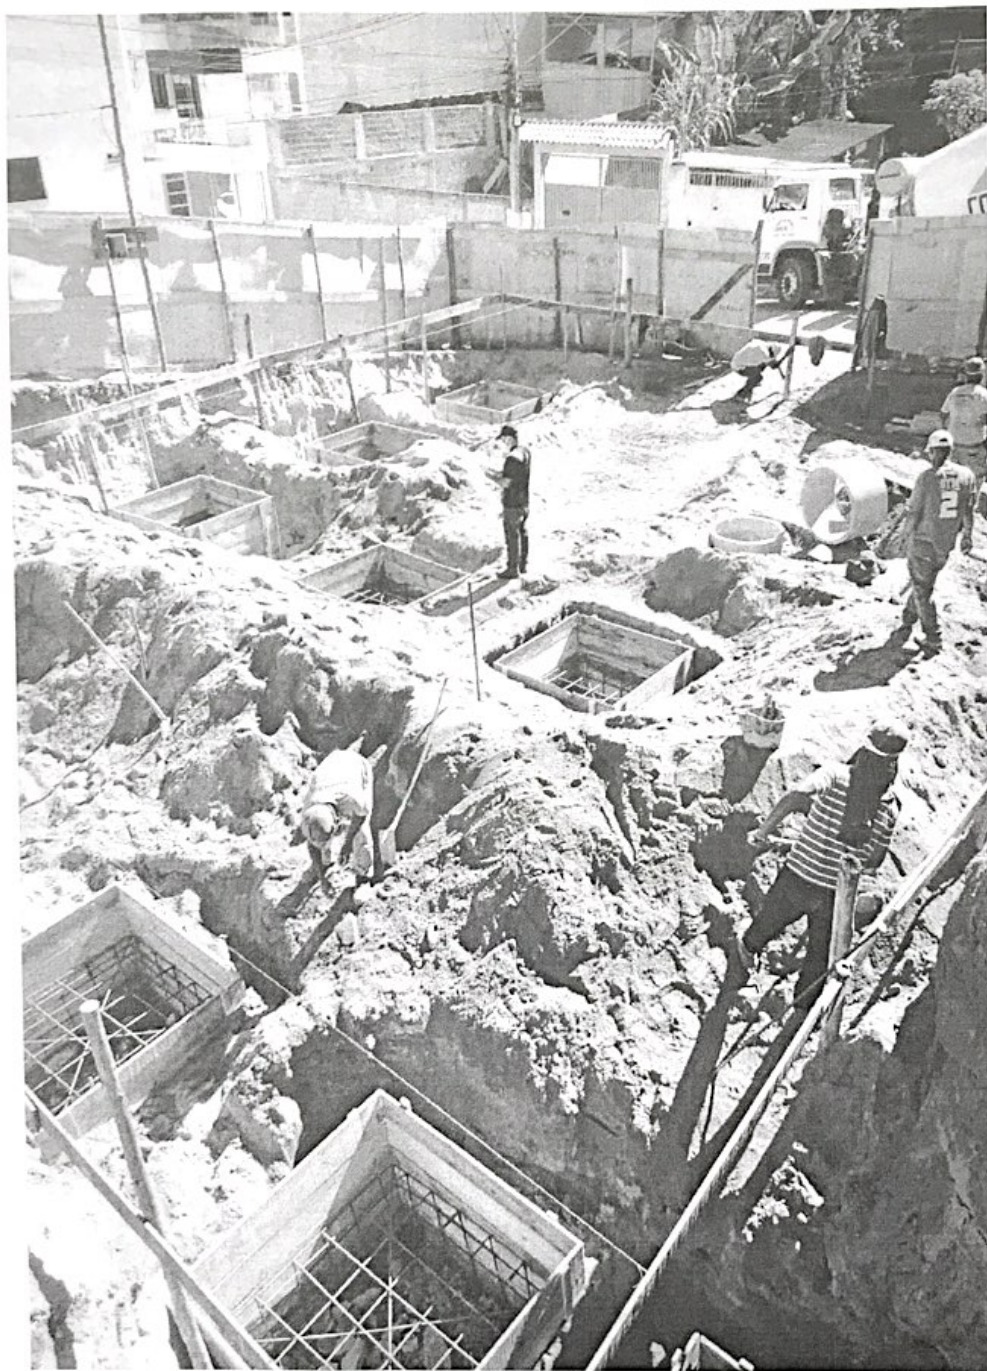
Foto 13 – Forma e armação dos blocos de fundação

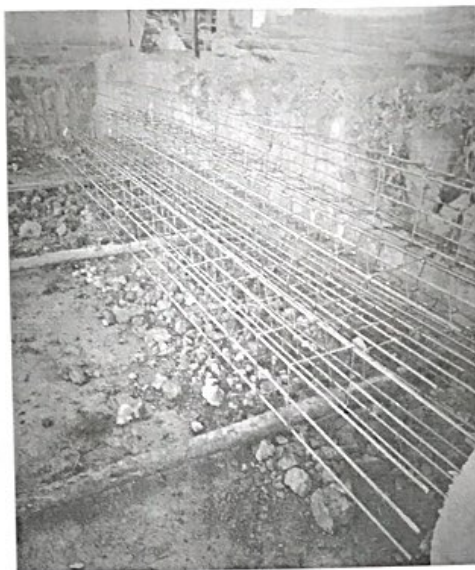
Foto 14 – Montagem Vigas de Equilíbrio

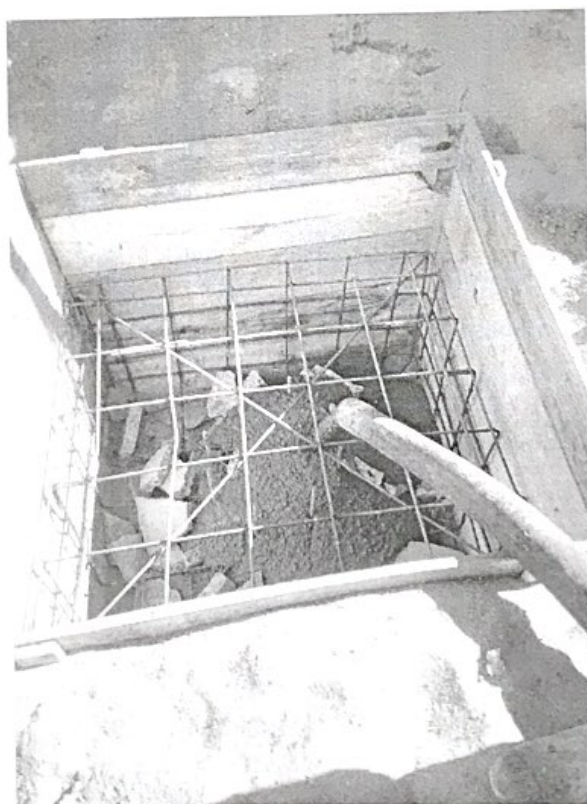
Foto 15 – Concretagem dos Blocos
